Lecciones Aprendidas por Accidentes de Trabajo

Enero a Marzo
2020

Sede Central -Tunja

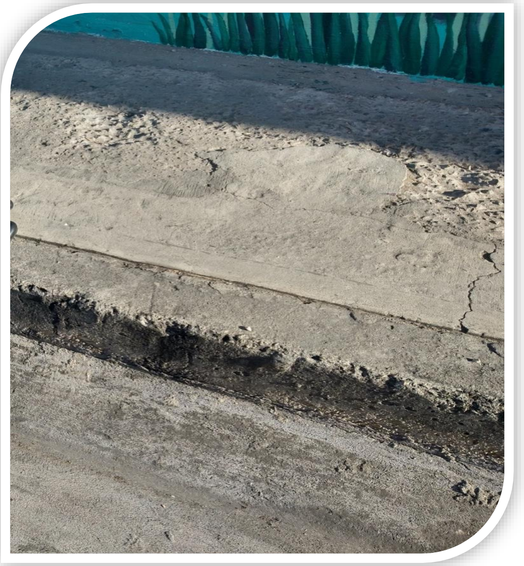
El trabajador refiere que estaba recargando un tóner y salió al andén a sacudirlo para no hacer reguero de tinta en la oficina, dio un paso y en el borde del andén se resbalo con la pierna derecha yéndose el tacón hacia adelante cayendo hacia atrás en caída libre pegándose en la cadera, columna y la cabeza

El anden tienen pequeños huecos que ocasionaron que el tacón se incrustara perdiendo el equilibrio.

Cuando estaba realizando la limpieza del tóner, no tuvo la precaución de tener cuidado de las condiciones del piso.

Reportar las condiciones inseguras que se encuentren en su lugar de trabajo.

Estar atento a las condiciones del piso y no distraerse con objetos que se lleve en las manos como el celular, papeles, entre otros.
